## Analisis kegagalan pada blade turbin PLTU 400 MW

### *Failure analysis on turbine blade of PLTU 400 MW*

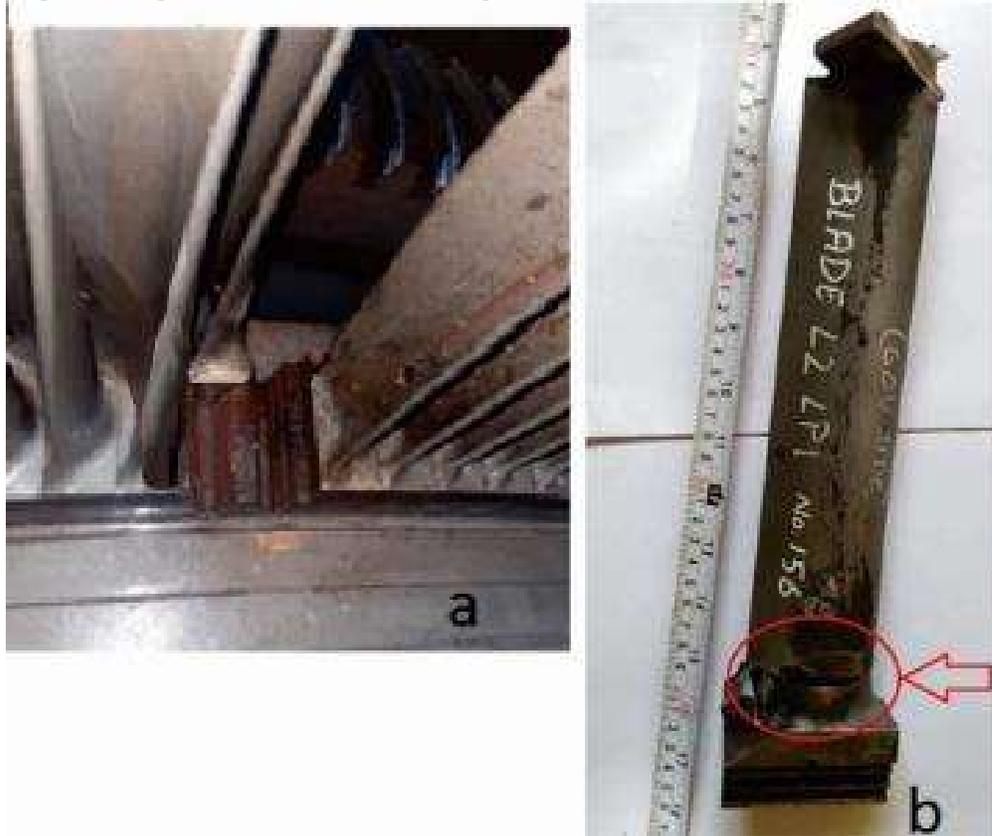
Hasil pengujian terhadap sampel uji yang telah diambil dari *blade* yang mengalami kegagalan (dapat dilihat pada **Gambar 3**) adalah sebagai berikut:

**Gambar 3.** (a) lokasi kegagalan terjadi, (b) *blade* yang patah (tanda panah).

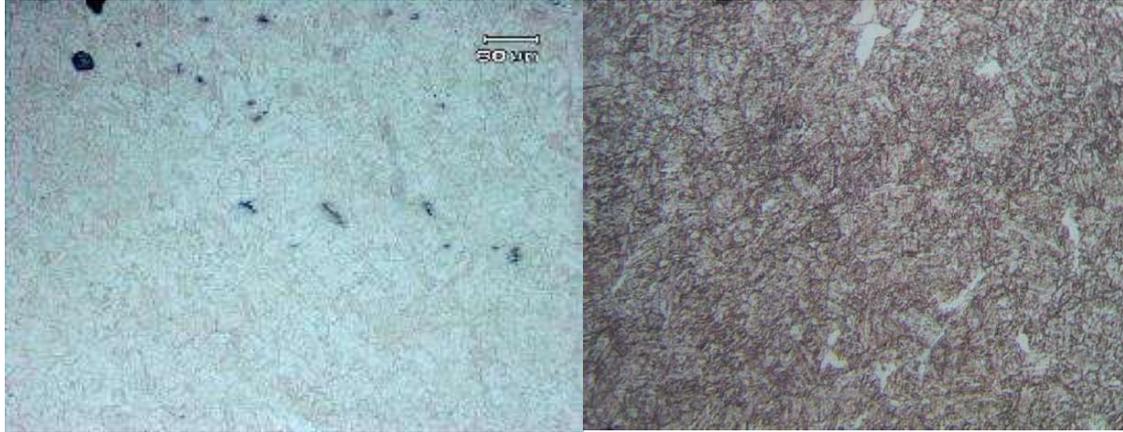
**Gambar 4.** Struktur mikro blade

Analisis struktur mikro pada **Gambar 4 (sebelah kiri)** menunjukkan material blade patah tersebut memiliki fasa *tempered martensite* dan tidak ada anomali. **Gambar 4 (sebelah kanan)** jenis material yang sama, dengan menggunakan pembesaran optik yang lebih besar [16]. Hasil ini menunjukkan bahwa material yang diuji memiliki ciri sama dengan struktur mikro material *Stainless steel 17-4 PH*. Dari hasil pengujian yang telah dilakukan, uji verifikasi material menunjukkan bahwa kegagalan yang terjadi pada *blade* tidak berkaitan dengan material yang digunakan. Dengan demikian penggunaan material *blade* yaitu *Stainless Steel 17-4 PH*, berdasarkan data dari manufaktur turbin sudah sesuai.

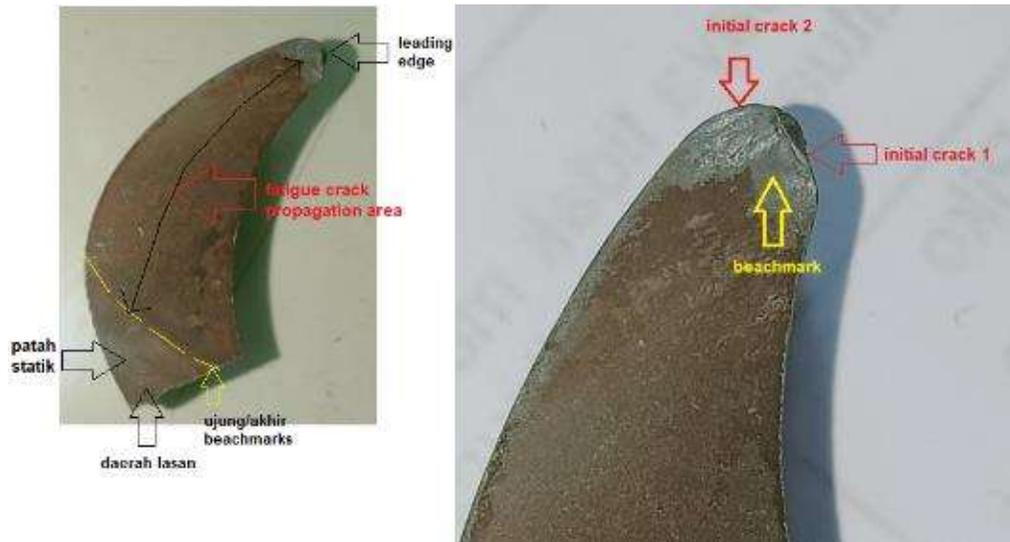
Inspeksi secara visual pada permukaan patahan menggunakan bantuan kamera ditunjukkan pada **Gambar 5** yang memperlihatkan dengan jelas area patah statik dan area propagasi atau penjalaran patah statik. *Beachmark* pada area patah *fatigue* masih dapat terlihat walaupun tidak tampak jelas akibat tertutupi oleh oksida/kerak yang tebal. *Initial crack* (retak awal) terdeteksi pada *leading edge* dan terdapat lebih dari satu titik/lokasi.

**Gambar 5.** Fraktografi permukaan patahan sampel 1.

Kegagalan diawali dengan adanya benturan pada *leading edge* (*initial crack 1* dan *2*) oleh partikel asing atau *Foreign Object Damage (FOD)*. *Initial crack* yang terjadi akibat benturan dan beban dinamis yang bekerja pada *blade* menyebabkan retak berpropagasi. Sejalan dengan waktu, propagasi retak menimbulkan celah yang kemudian akan terisi oleh kondensat sehingga menyebabkan terjadi

proses oksidasi (ditunjukkan dengan warna hitam pada permukaan patahan blade). Permukaan hitam akibat oksidasi tersebut dengan waktu yang lama menyebabkan *beachmark* tidak tampak jelas/tidak mudah dikenali. Akan tetapi adanya permukaan patahan yang halus (bisa dilihat *crack propagation area* pada **Gambar 5**) menunjukkan bahwa blade mengalami patah *fatigue*. Benturan akibat FOD pada *leading edge* dapat dilihat pada Gambar 6. (a) dan (b) *leading edge* yang mengalami erosi. Penelitian dengan material *blade* yang sama 17-4 PH dan [17] untuk lokasi kegagalan yang sama di LP turbin dapat diambil sebagai pembandingan untuk mengetahui bagaimana terjadinya patah *fatigue* yang diinisiasi oleh korosi [10], walaupun pada penelitian ini tidak ditemukan korosi yang seperti itu.

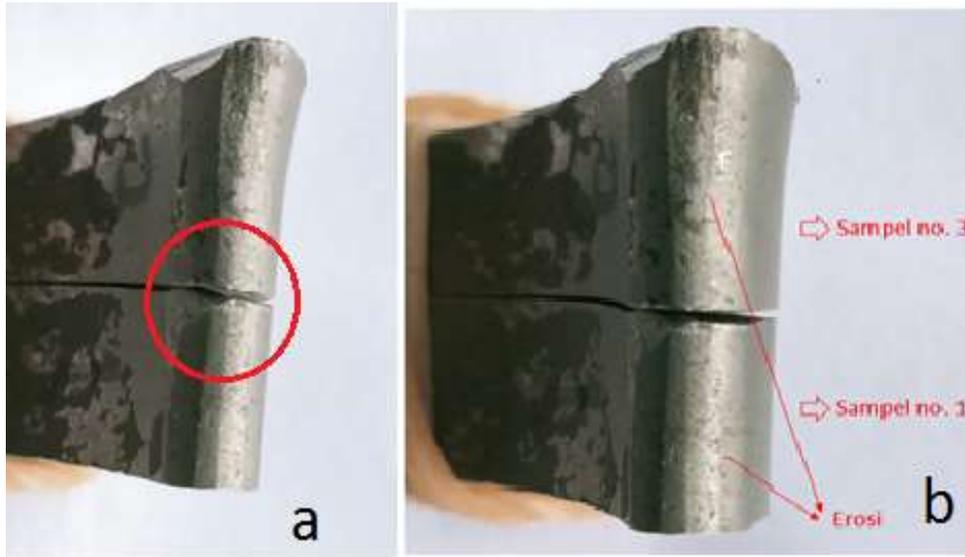
**Gambar 6.** a. Lokasi benturan akibat FOD (lingkaran merah) b. Erosi pada area *leading edge*

*Initial crack* seperti ditunjukkan pada **Gambar 6** diduga akibat terbentur benda asing yang menimbulkan cacat pada *leading edge* sehingga terjadi turbulensi lokal. Turbulensi lokal meningkatkan laju erosi pada area tersebut. Selain itu adanya benturan akibat FOD menyebabkan area pada *leading edge* yang semula *smooth* dengan *drag force* yang rendah menjadi tidak *smooth* (cacat) sehingga terjadi peningkatan *drag force*. Selanjutnya pengamatan dilakukan pada area patah menggunakan SEM pada **Gambar 7** (sebelah kiri) hasil pengambilan gambar pada area *fatigue crack propagation* memperlihatkan adanya striasi (garis halus) yang ditunjukkan tanda panah. **Gambar 7** (sebelah kanan) diambil dari penelitian [10] yang menunjukkan *fatigue striation*, menggunakan SEM dengan pembesaran 500 X. Kemudian pada **Gambar 8** a menunjukkan aliran uap yang mengenai *blade*, uap mengalir dari *leading edge* menuju ke *trailing edge* sehingga menyebabkan *blade* bergerak ke arah seperti yang ditunjukkan. Titik yang ditunjukkan oleh tanda panah merupakan lokasi benturan

akibat benda asing (yang belum bisa diidentifikasi wujudnya), dimana area tersebut merupakan sisi yang mendapat tekanan yang tinggi dari uap.

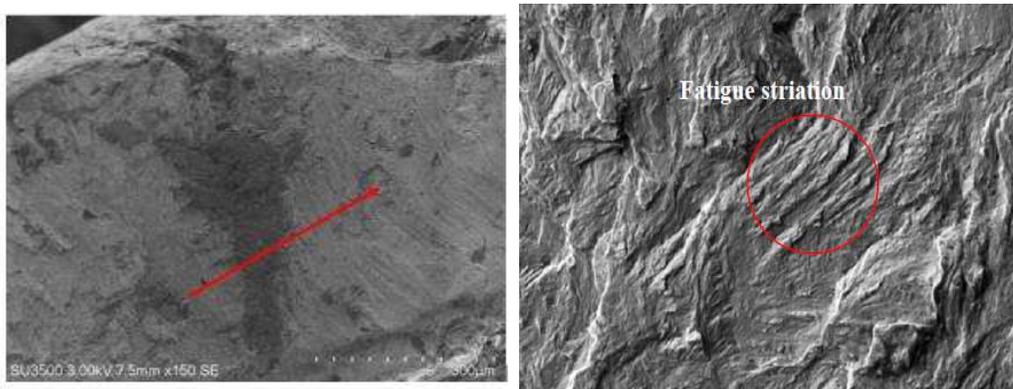
**Gambar 7.** Hasil SEM menunjukkan striasi (garis halus) ditunjukkan tanda panah

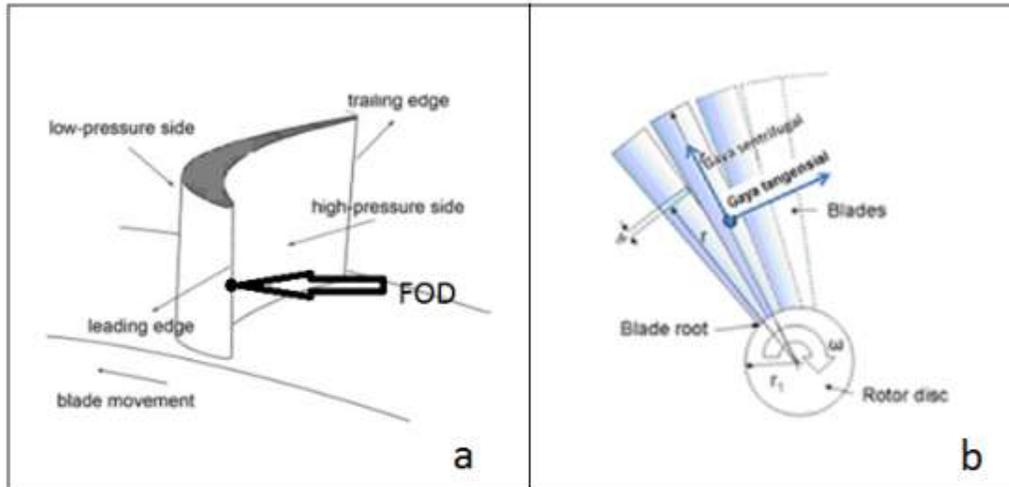
**Gambar 8.** (a) Profil *blade* dan lokasi FOD [18] (b) Gaya yang bekerja pada *blade* [17][16]

Gaya-gaya yang bekerja pada *blade* [18] adalah sebagai berikut (**Gambar 8.b**):

- a) *Centrifugal force*
- b) *Centrifugal bending*
- c) *Steady steam bending*
- d) *Unsteady centrifugal forces* akibat vibrasi lateral dari *shaft*
- e) *Alternating bending (Unsteady bending forces)*

Gaya-gaya yang bersifat tetap (*steady force*) yaitu (a), (b), (c) jarang menjadi faktor utama penyebab kegagalan *blade* kecuali terjadi *overload* pada saat turbin beroperasi. Umumnya, penyebab utama kegagalan *blade* adalah akibat *unsteady force* (d) dan *alternating bending* (e). *Alternating bending* terjadi karena *unsteady steam force*, *blade resonance* dan vibrasi rotor (torsional dan aksial). *Unsteady bending forces* seringkali menyebabkan *blade* mengalami kegagalan *fatigue*. FOD merupakan penyebab terjadinya *initial crack*, dimana *unsteady bending forces* yang berperan mempercepat propagasi retak.
