PENERAPAN TEKNIK *FAULT TREE ANALYSIS* UNTUK MENGURANGI KECELAKAAN KERJA DI DEPARTEMEN REBUILD CENTER PT. X

IMPLEMENTATION OF FAULT TREE ANALYSIS TECHNIQUES TO REDUCE WORK ACCIDENTS IN THE DEPARTMENT OF REBUILD CENTER PT. X

Bayu Idiyanto¹, Awang Surya^{2*}

^{1,2*} Program Studi Teknik Mesin, Sekolah Tinggi Teknik Muhammadiyah Cileungsi

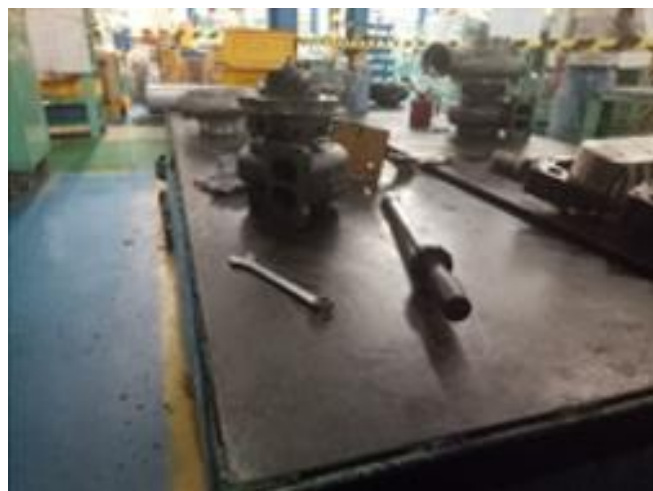
Kecelakaan menimpa karyawan yang bernama A terjadi pada tanggal 15 Agustus 2018. Kecelakaan terjadi ketika karyawan melanjutkan pekerjaan proses *assembly* komponen turbocharger[10]. Saat melakukan penambahan *torque* pada *bolt turbine housing* dengan menggunakan *torque wrench heyco*, tangan kirinya berada pada bagian housing, sedangkan tangan kanan memegang alat untuk penambahan *torque*. Pada saat karyawan tersebut sedang menarik tool, tiba-tiba tools terlepas dan menjepit pangkal jari jempol sebelah kiri di antara batang tools dan *housing turbocharger*. Kejadian tersebut menyebabkan luka pada telapak tangan kiri. Pada gambar 2 menjelaskan area kerja yang bersih sesuai dengan standar keselamatan dan kesehatan kerja.

Gambar 2. Kondisi area kerja.

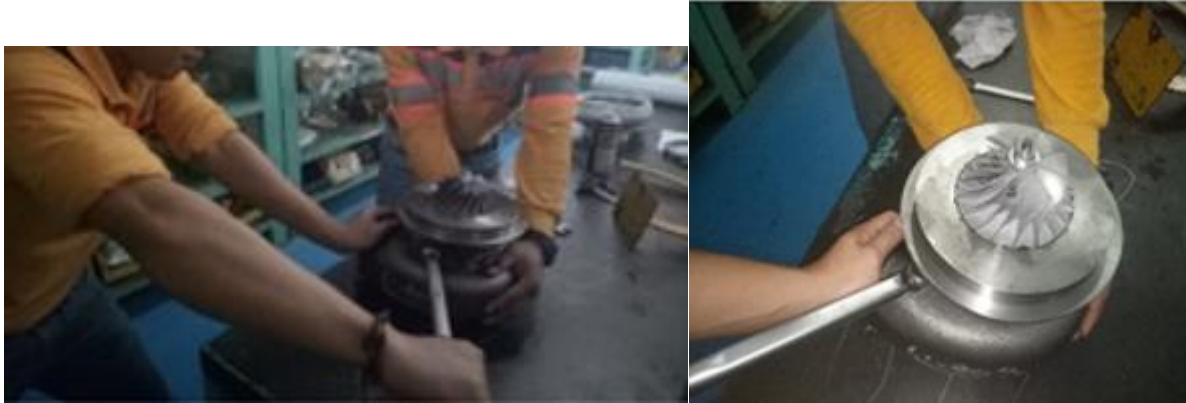
Proses assembly komponen turbocharger dilakukan secara manual, tidak menggunakan peralatan khusus untuk penempatan turbocharger.

Gambar 3. Proses assembly komponen turbocharger.

sampai ke tingkat manajemen, tindakan yang dilakukan pada tingkat *Quick Win* menyampaikan prosedur assembly turbocharger ke atasan terkait. Tindakan yang dilakukan pada tingkat *Optimize* yaitu resosialisasi atau sosialisasi ulang prosedur assembly turbocharger ke seluruh karyawan. Sedangkan tindakan *Sustain* ada dua tindakan, yang pertama mereview HIRA (*Hazard Identification Risk Assesment*) di aktivitas assembly turbocharger, dan selanjutnya menuangkan dalam bentuk JSA (*Job Safety Analysis*). Tindakan kedua, membuat rekayasa *engineering* berupa bracket stand pada aktivitas assembly turbocharger.

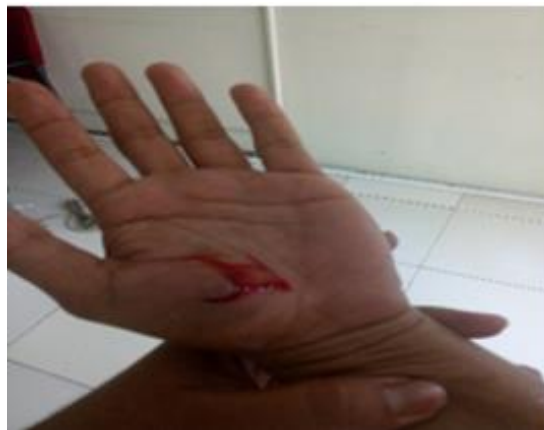
Kecelakaan kerja yang terjadi pada teknisi, dimana telapak tangan kiri terjepit dengan tools.

Gambar 4. Kecelakaan kerja tangan terjepit

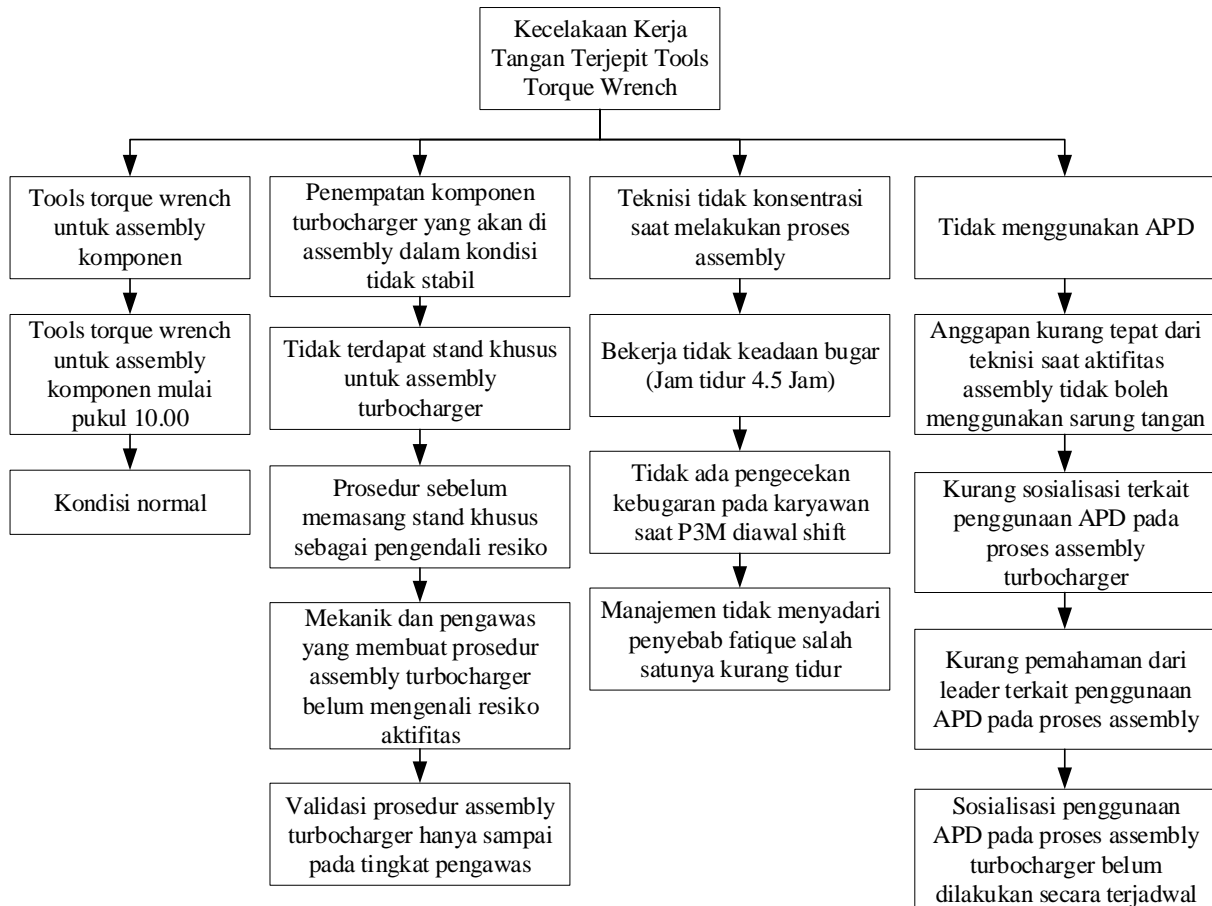
Tabel 3. Analisis teknik FTA

Dari analisis menggunakan metode FTA (*Fault Tree Analysis*) yang telah dilakukan, ditemukan bahwa akar masalah penyebab utama karyawan A mengalami kejadian tangan terjepit terdapat tiga hal dalam mengidentifikasi kecelakaan yang terjadi. Pertama, validasi prosedur *assembly turbocharger* hanya dilakukan sampai pada tingkat pengawas belum sampai ke tingkat manajemen. Kedua, manajemen tidak menyadari penyebab *fatigue* atau kelelahan salah satunya kurang jam tidur. Ketiga, sistem sosialisasi pekerjaan terkait penggunaan APD pada di proses *assembly turbocharger* belum dilakukan secara sistematis.

Dengan ditemukannya akar masalah maka menjadi mudah untuk mengambil tindakan perbaikannya. Tindakan yang dilakukan secara umum dibagi menjadi 3, yaitu *Quick Win* yaitu tindakan yang mudah dan cepat, *optimize* yaitu tindakan jangka menengah yang optimal dan *Sustain* yaitu tindakan yang berkelanjutan. Pada akar masalah yang pertama yaitu validasi prosedur *assembly turbocharger* hanya dilakukan sampai pada tingkat pengawas belum

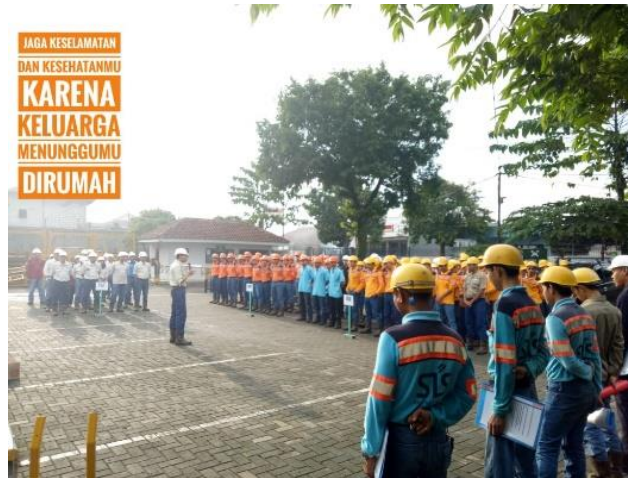
Gambar 5. Sosialisasi pentingnya APD kepada seluruh karyawan.

Pada akar masalah yang ketiga yaitu sistem sosialisasi pekerjaan terkait penggunaan APD pada proses assembly turbocharger belum dilakukan secara sistematis, tindakan *Quick Win* yang dilakukan adalah melakukan sosialisasi kepada seluruh karyawan terkait penggunaan APD pada aktivitas *assembly*. Hal ini dimaksudkan untuk meningkatkan pemahaman karyawan akan pentingnya pemakaian APD (Alat Pelindung Diri). Tindakan *Optimize* yang dilakukan adalah membuat monitoring bukti sosialisasi kepada karyawan. Sedangkan tindakan *Sustain* yang dilakukan ada dua tingkatan. Pertama, membuat prosedur sosialisasi secara sistematis dan terukur. Kedua, memastikan ketersediaan APD sesuai dengan risiko pekerjaan menggunakan metode stock minimum.
