TEKNOSAINS: Jurnal Sains, Teknologi dan Informatika

Volume 9, Nomor 1, Januari 2022, hlm. 40-46

Identifikasi Kebocoran Suspensi Teleskopik Fork Kendaraan Roda Dua Menggunakan Metode Fishbone Diagram

Identification Leakage Telescopic Suspension Fork Two Wheel Vehicle Using Fishbone Analysis Method

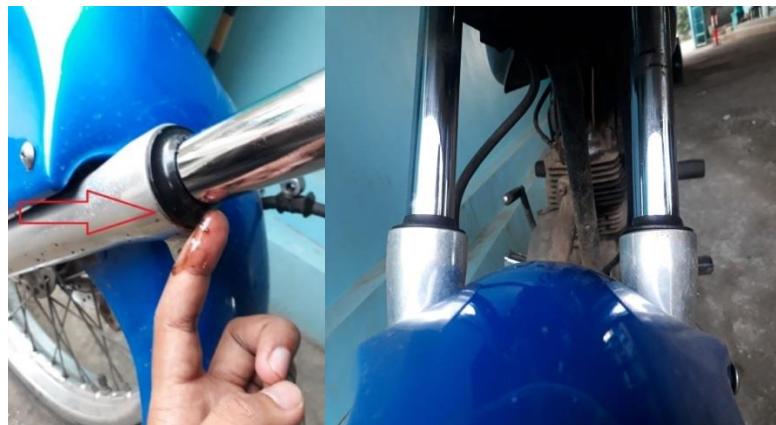
Shockbreaker yang mengalami kebocoran oli telah dilakukan pengecekan secara visual dengan melepas komponen shockbreaker. Temuan yang didapat pada as shock breaker ada yang luka atau baret yaitu pada suspensi pada tabung shockbreaker sebelah kiri.

Gambar 2. Temuan kebocoran oli pada tabung sebelah kiri.

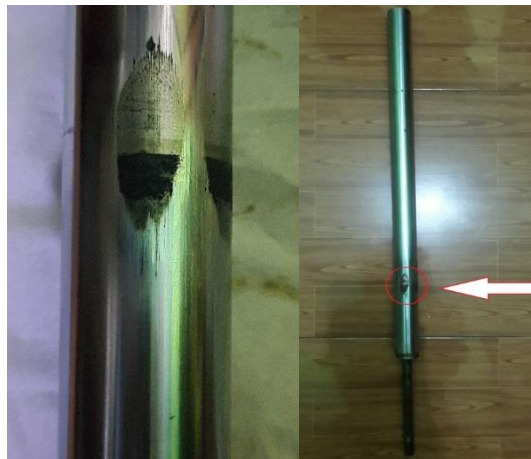
Dari penelitian yang telah dilakukan, ditemukan penyebab kebocoran oli suspensi shockbreaker roda depan adalah terjadi baret pada as shockbreaker. Pada gambar 3 menjelaskan di sisi mana ditemukan scratch pada as shockbreaker.

Gambar 3. As shockbreaker yang *scratch*.

Kondisi kebocoran oli suspensi ini disebabkan oleh as shockbreaker yang scratch atau luka, sehingga seal shockbreaker tidak bisa menahan oli suspensi. Penyebab as shockbreaker scratch pada seal shockbreaker terdapat debu yang sudah menggumpal berukuran ±10 mm yang sudah keras. Kontaminasi debu mengakibatkan gesekan dengan shockbreaker. Untuk meminimalisasi kerusakan pada shockbreaker harus ditutup dengan kain khusus, supaya piston pada shockbreaker tidak terkontaminasi. Untuk memperbaiki suspensi ini harus dilakukan penggantian as shockbreaker dan

sealnya dengan yang baru. Dalam penelitian ini bisa dikembangkan lagi perihal scratch pada piston shockbreaker dengan pengujian metalurgi.

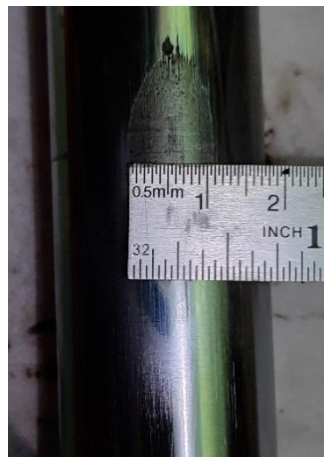
Setelah ditemukan adanya scratch pada as shockbreaker kemudian kita ukur lebar scratch pada as tersebut. Di sini ditemukan baret atau scratch as shockbreaker berukuran ± 10 mm

Gambar 4. Ukuran scratch pada As shockbreaker.

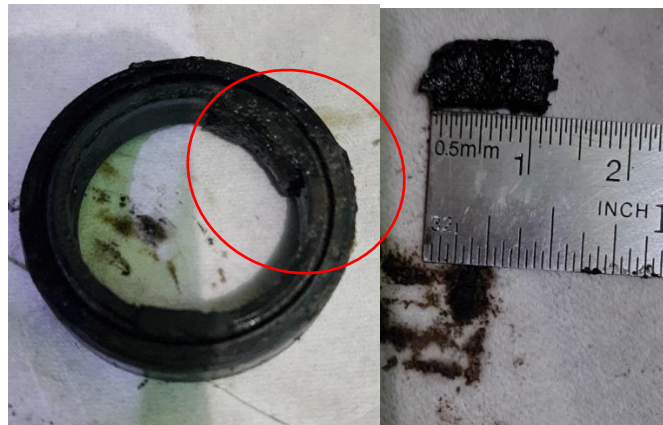
Setelah dilakukan pengecekan pada seal shock ditemukan debu atau kerikil kecil yang menggumpal di seal tersebut. Di sini kita bisa menarik kesimpulan terjadinya as shockbreaker yang baret disebabkan karena adanya debu atau kerikil kecil yang sudah menggumpal di sudut seal shockbreaker.

Saat shock breaker bekerja naik turun, debu atau kerikil kecil yang tersangkut di seal shock breaker akan melukai as shock breaker dan membuat as shockbreaker baret. Sehingga oli keluar dari sistem suspensi.

Gambar 5. Seal shockbreaker terdapat debu yang telah menggumpal.

Debu atau kerikil kecil tersebut dapat tersaring oleh *dust seal*, namun dalam penelitian ini ditemukan dust seal dalam kondisi sudah keras dan rusak.

Untuk mencegah hal tersebut, di area as shockbreaker perlu dilakukan perawatan berkala seperti pengecekan dust seal dengan cara melihat ada tidaknya debu atau kerikil kecil yang menempel pada dust seal. Jika di area dust seal terdapat debu atau kerikil kecil harus segera dibersihkan. Untuk penemuan debu atau kerikil kecil yang menggumpal juga kita temukan berukuran hampir sama seperti baret yang terjadi di as shockbreaker yaitu berukuran ± 10 mm

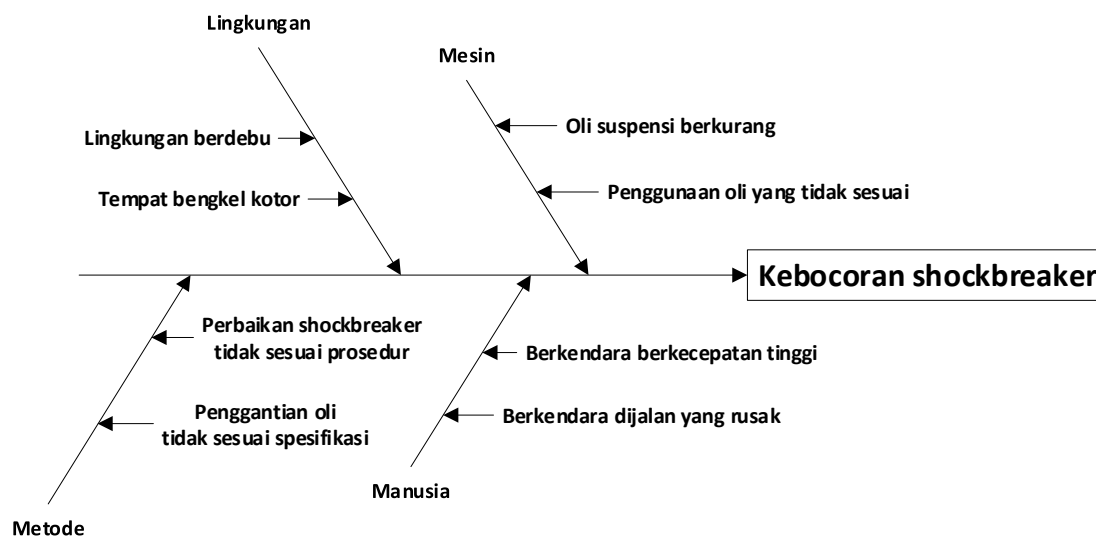
Gambar 7. Diagram *fishbone analysis*.

Lingkungan yang berdebu akan mempengaruhi kinerja komponen kendaraan bermotor, terutama yang ada keterkaitan dengan sistem hidrolik. Sistem hidrolik yang ada di shockbreaker harus terlindungi dari kontaminasi debu. Kemudian pada saat dilakukan perbaikan shockbreaker tempat untuk memperbaiki harus terhindar dari kontaminasi.

Kekurangan oli shockbreaker akan mempengaruhi kinerja alat tersebut, dimana shockbreaker ini untuk meredam hentakan dari energi kinetic. Kesalahan dalam penggunaan oli shockbreaker juga akan merusak shockbreaker itu sendiri,

Dalam melakukan perbaikan shockbreaker jika tidak sesuai dengan prosedur perbaikan, akan mengakibatkan kerusakan. Hal yang harus dilakukan adalah perbaikan shockbreaker harus sesuai dengan prosedur dari manufaktur. Kemudian penggantian oli shockbreaker juga harus dilakukan secara berkala sesuai dengan panduan manufaktur.

Berkendara menggunakan kendaraan bermotor juga harus diperhatikan terhadap cara mengoperasikan, agar kendaraan tidak mudah rusak. Terutama saat berkendara di jalan yang berlubang atau berbatu, jika berkendara dalam kecepatan di atas rata-rata maka akan merusak komponen motor. Terutama bagian shockbreaker maupun komponen mesin itu sendiri. Jika berkendara dengan beban berlebih akan mengakibatkan beban shockbreaker akan berat [6]. Model dinamis dari prototipe daur ulang energi dibangun, dan dua fungsi utama diverifikasi melalui alat uji. Dibandingkan dengan data uji bangku, hasil simulasi terbukti tersedia untuk memandu desain peralatan untuk menangkap energi getaran dari peredam kejut dan simulasi juga menunjukkan kelayakan untuk mendaur ulang energi getaran [12].
