## REMAINING LIFE ASSESSMENT DAN KASUS LAJU KOROSI PADA LPG STORAGE TANK KAPASITAS 50 TON

### REMAINING LIFE ASSESSMENT AND CORROSION CASE ON LPG STORAGE TANK 50 TON CAPACITY

**Abstrak.** *LPG Storage Tank* berkapasitas 50 Ton yang telah terinstalasi dan beroperasi sejak tahun 2010 akan dikaji kelayakan dan sisa umur pakai dari *pressure vessel* tersebut. Metode pengujian yang dipergunakan adalah *Non-Destructive Testing (NDT) - Ultrasonic Testing (UT)* pada bagian *shell* dan *head* untuk mendapatkan nilai *actual thickness* dari *pressure vessel* serta dilakukan *Visual Examination*. Nilai *thickness* tersebut dipergunakan untuk menganalisis dan mengkalkulasi *thickness required (Treq)*, nilai *Corrosion Rate (CR)*, *Maximum Allowable Working Pressure (MAWP)* serta umur sisa (*Remaining Life*) dari *LPG Storage Tank* tersebut. Dari hasil analisa serta perhitungan maka didapat umur sisa pakai dari *LPG Storage Tank* kapasitas 50 Ton adalah 18 tahun dengan nilai laju korosi sebesar 0,043 mm/thn.

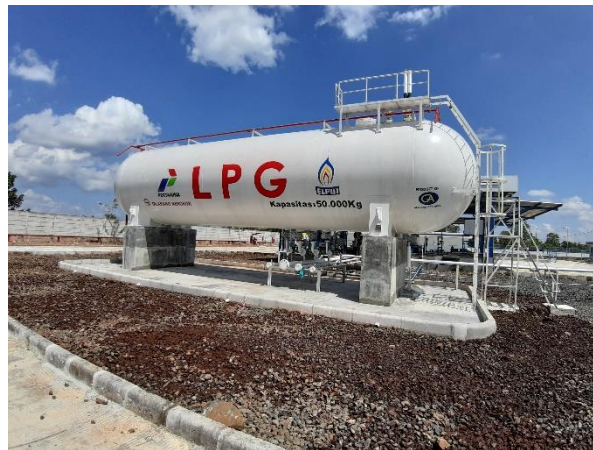
Gambar 1. *LPG storage tank 50 T*

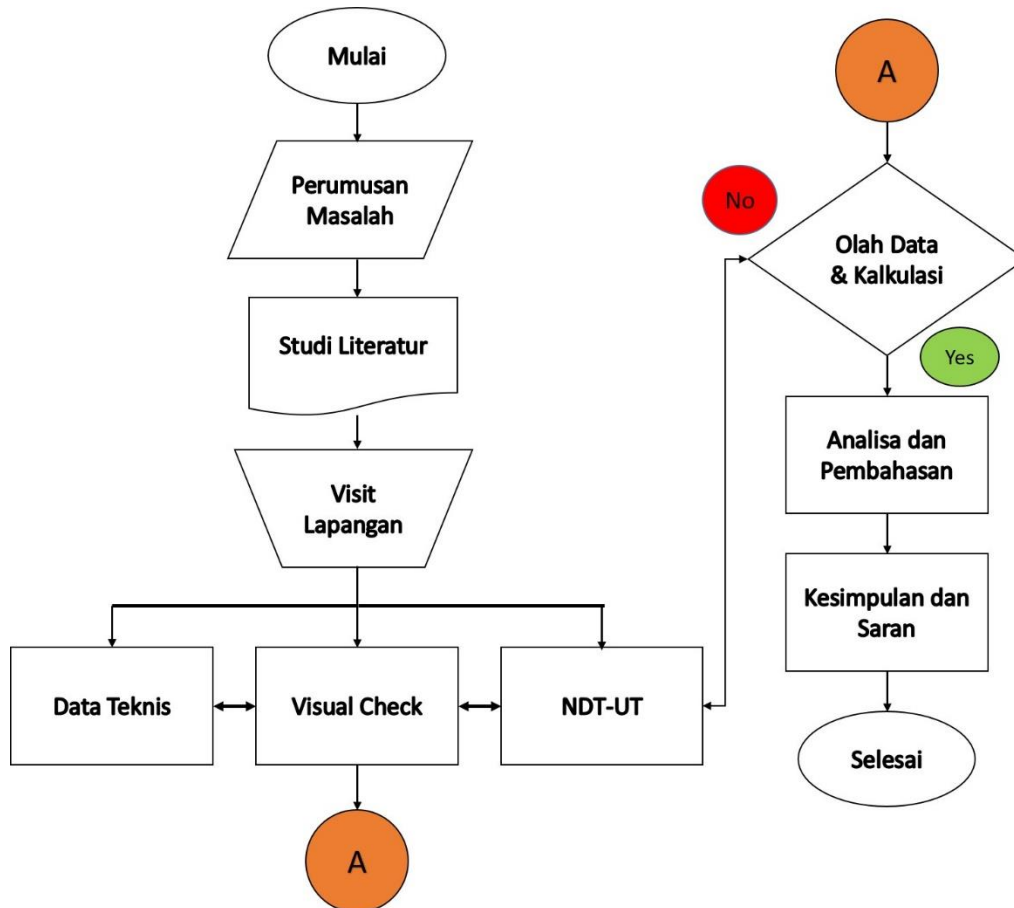
Tahapan-tahapan penelitian digambarkan melalui diagram alir penelitian pada gambar 2.

Gambar 2. Diagram alir penelitian

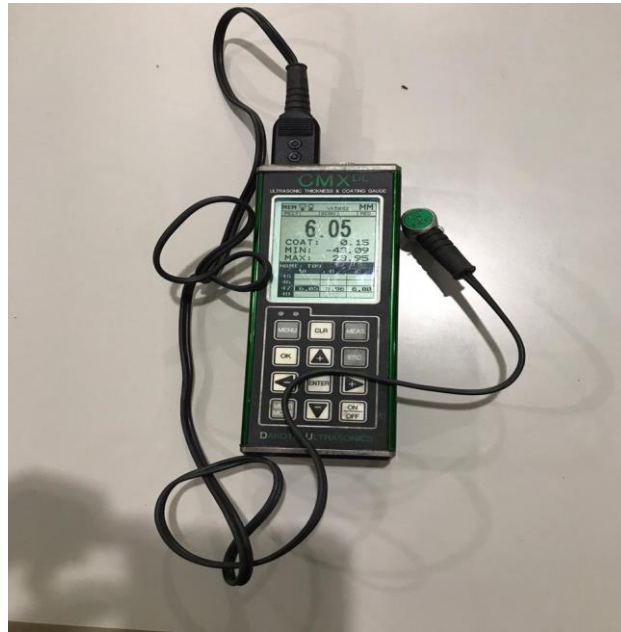
Lokasi pengujian dilakukan di salah satu Stasiun Pengisian dan Pengangkutan Bulk Elpiji (SPPBE) yang berlokasi di daerah Langsa – Aceh Timur. Proses *Non Destructive Testing – Ultrasonic Test* [11] menggunakan alat Dakota CMXDL yang telah terkalibrasi dengan rentang pengukuran antara 3 mm s/d 75 mm.

Gambar 3. Ultrasonic thickness – Dakota CMX DL

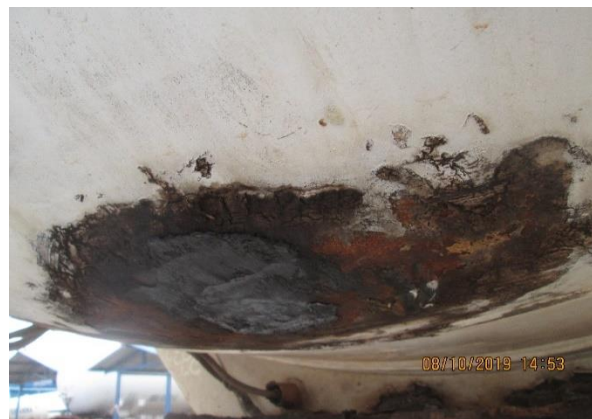
Gambar 5. *Uniform corrosion* pada *head*

Gambar 5 memberikan gambaran mengenai korosi yang terjadi pada bagian bawah *head LPG Storage tank*. Korosi juga terjadi pada beberapa bagian *head* lainnya.

*LPG storage tank* masih dalam kategori layak pakai walaupun harus dilakukan *repainting* pada beberapa permukaan bejana tekan yang terkelupas dan korosi. Nilai ketebalan setelah dilakukan peninjauan langsung ke lapangan adalah 21,60 mm untuk *shell* dan 13,60 mm untuk *head*. Nilai ketebalan yang disyaratkan untuk *shell* dan *head* adalah 20,81 mm dan 10,25 mm, sehingga *LPG Storage Tank* masih layak beroperasi. Nilai untuk laju korosi pada *shell* dan *head* berdasarkan *short term* adalah 0,043 mm/thn dan 0,03 mm/thn lalu untuk *long term* adalah 0,040 mm/thn. Nilai untuk MAWP *shell* dan *head* adalah 17,97 kg/cm<sup>2</sup> dan 22,75 kg/cm<sup>2</sup>. Sedangkan untuk sisa umur pakai dari *LPG storage tank* adalah 18 tahun untuk *shell* dan 77 tahun untuk *head*. Untuk penelitian selanjutnya disarankan agar melakukan pengambilan data *thickness* lebih banyak dan dalam kondisi *shutdown* sehingga bagian internal dari *LPG storage tank* bisa dijangkau.

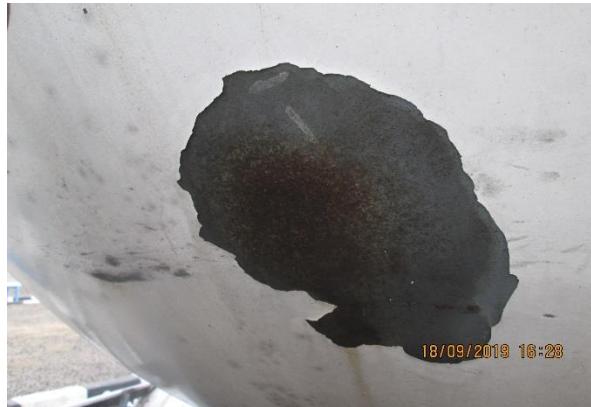
Gambar 6. *Uniform corrosion* pada bagian atas (2)

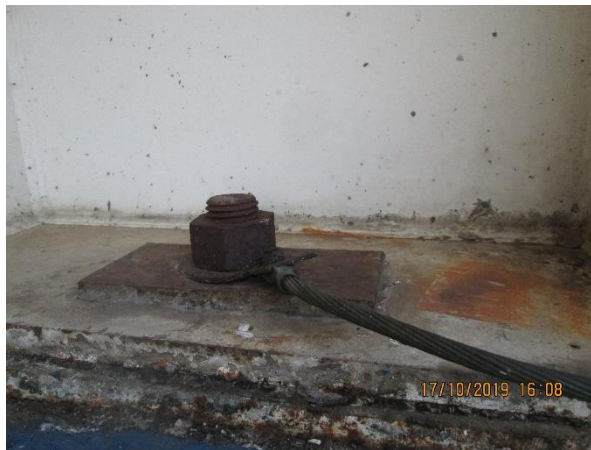
Kondisi korosi juga menyerang pada bagian lain, khususnya pada bagian *bolt and nuts*. Seperti yang terlihat pada gambar 7.

Gambar 7. Korosi pada bagian *bolt and nut*

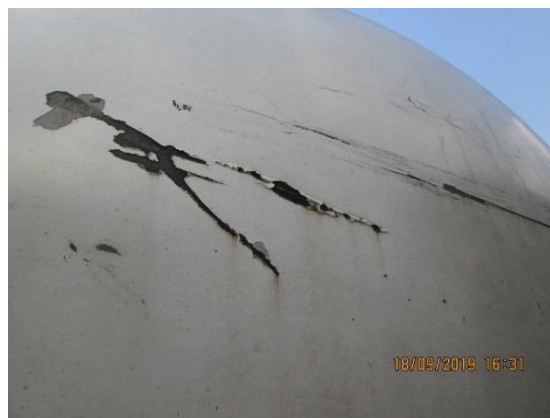
Selain serangan korosi, terdapat banyak sekali kerusakan pada bagian *painting* permukaan *LPG Storage Tank* hal tersebut bisa dilihat dari gambar 8.

Gambar 8. *Scratch* pada permukaan.
