Kajian sistem pendingin udara ditinjau dari kerusakan evaporator pada kendaraan ringan merk 'x'

A/C system study in light of damage to the evaporator on a "x" light vehicle

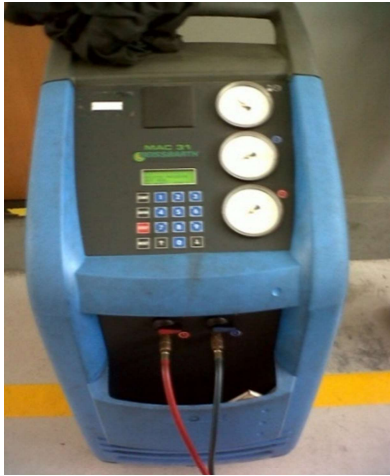
Gambar 2. Alat air conditioner recovery

Pada saat kendaraan dalam keadaan mati (kunci kontak *off*), dan untuk mengetahui kinerja dipergunakan alat *Air Conditioner recovery* yang sudah di posisi *On* dengan selang warna biru ke saluran pipa tekanan rendah (*low*) dan selang warna merah ke saluran pipa tekanan tinggi (*high*). Setelah terpasang dengan sempurna, kemudian star mesin dengan menghidupkan AC kendaraan, maka akan terbaca tekanan rendah dan tekanan tinggi pada *pressure gauge* [10]. **Tabel 1** pengukuran temperatur pada evaporator dan kondensor untuk mendapatkan data yang akan digunakan dalam perhitungan daya kerja kompresor dan COP sistem AC.

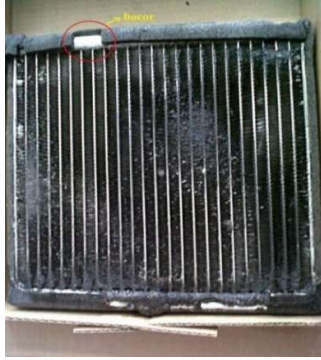
- Pemeriksaan secara visual terhadap komponen sistem AC seperti: kompresor, kondensor, *receiver* dan *dryer*, evaporator, *delivery pipe*, dan juga sambungan-sambungannya. Pemeriksaan secara visual diketahui kerusakan terjadi pada evaporator yang penuh kontaminasi dan mengalami kebocoran. Hal ini mengakibatkan temperatur di dalam kabin naik hingga 32⁰C, karena hembusan udara dari *blower* terhalang kotoran pada evaporator. Evaporator yang mengalami kerusakan pada

Gambar 3. Evaporator yang mengalami kerusakan.

Kerusakan evaporator disebabkan oleh kotoran yang mengendap dan menimbulkan bau tidak sedap, benturan benda padat asing menyebabkan kebocoran [13]. Setelah dianalisis hal ini terjadi dikarenakan udara masuk dari luar yang dihembuskan oleh blower menuju evaporator tidak melalui penyaringan terlebih dahulu, akibatnya penumpukan kotoran terjadi di evaporator .

Solusi untuk menyelesaikan kegagalan pada sistem pendingin harus menambahkan saringan udara sebelum masuk ke evaporator. Saringan udara ini mampu membersihkan udara yang dihembuskan oleh blower sebelum sampai ke evaporator, agar tidak terjadi penumpukan kotoran yang menyebabkan kerusakan di evaporator. Langkah awal saat pembongkaran yaitu melepaskan dashboard di panel bawah kemudi dan dashboard di panel bagian depan dan bawah tempat duduk penumpang, lepaskan dashboard dengan menggunakan obeng yang telah dipersiapkan, sesuai dengan **Gambar 4**.

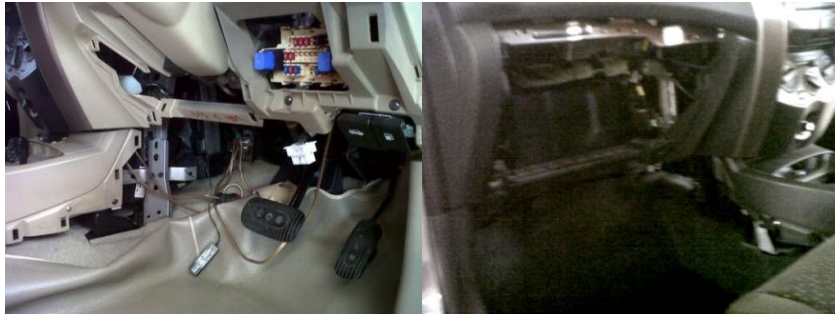
Gambar 4. Dashboard yang telah dilepas.

Proses perbaikan yang dilakukan melepaskan dashboard, melepaskan pedal rem (pada kendaraan tipe transmisi otomatis) dengan menggunakan peralatan yang telah disiapkan sesuai **Gambar 5**. Setelah semua terlepas, langkah berikutnya melepas baut-baut dan soket yang terhubung dengan evaporator di bawah dashboard kemudi. Kemudian lepaskan evaporator dari rumahnya dengan cara menarik evaporator ke arah kanan.

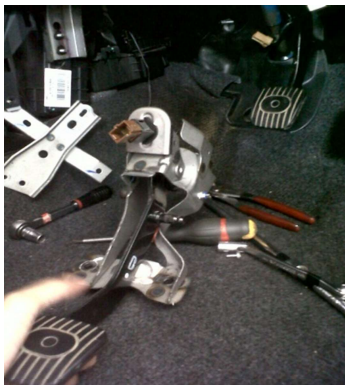
Gambar 5. Pedal rem yang telah terlepas

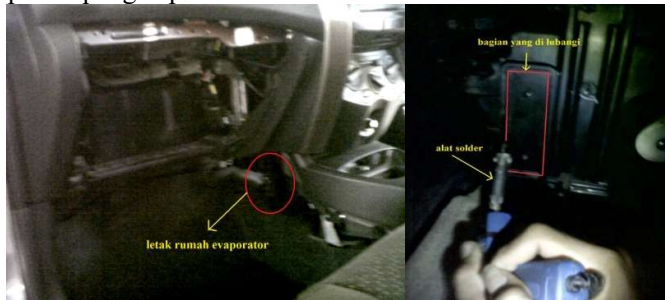
Gambar 6. Letak posisi rumah evaporator yang akan dilubangi

Saat kerusakan sudah dipastikan, langkah selanjutnya yaitu membuat lubang pada rumah evaporator yang nantinya akan ditempati oleh saringan udara, dengan cara melubanginya menggunakan solder, pada tempat yang telah ditentukan, yang letaknya di dashboard bagian bawah tempat duduk penumpang depan.

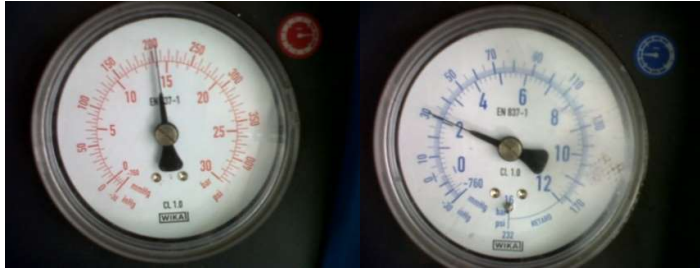
Gambar 8. Hasil pengukuran tekanan refrigerant dalam kondisi normal

Gambar 8 nilai pengukuran tekanan dan temperatur pada proses analisis, maka telah diketahui penyebab dari kerusakan pada sistem AC, dan proses perbaikan yang dilakukan dapat mengembalikan kerja sistem AC kembali sesuai standar. Dari nilai pengukuran tersebut dapat dilakukan perhitungan daya kerja kompresor, COP sistem AC, dan kelembaban relatif di dalam kabin kendaraan untuk mengetahui perubahan yang terjadi setelah sistem AC diperbaiki.

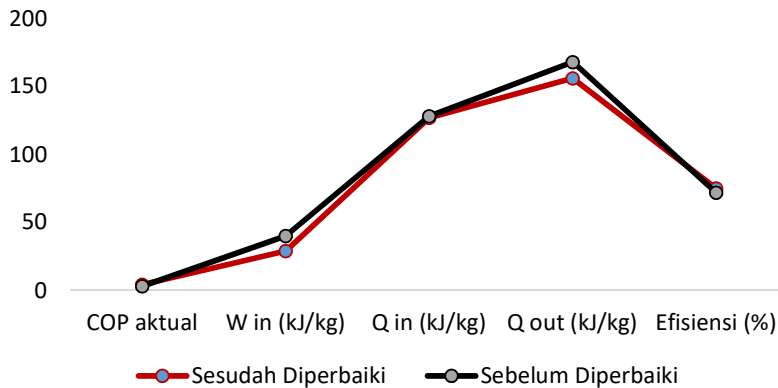
Didapatkan nilai efisiensi refrigerasi sebesar 75%. Efisiensi refrigerasi mengalami peningkatan jika dibandingkan dengan kondisi sistem AC saat sebelum diperbaiki yang memiliki nilai efisiensi refrigerasi sebesar 72%. Grafik perbandingan perhitungan sistem AC sebelum dan setelah perbaikan tersaji dalam **Gambar 10**.

Gambar 10. Grafik perbandingan kerja sistem AC

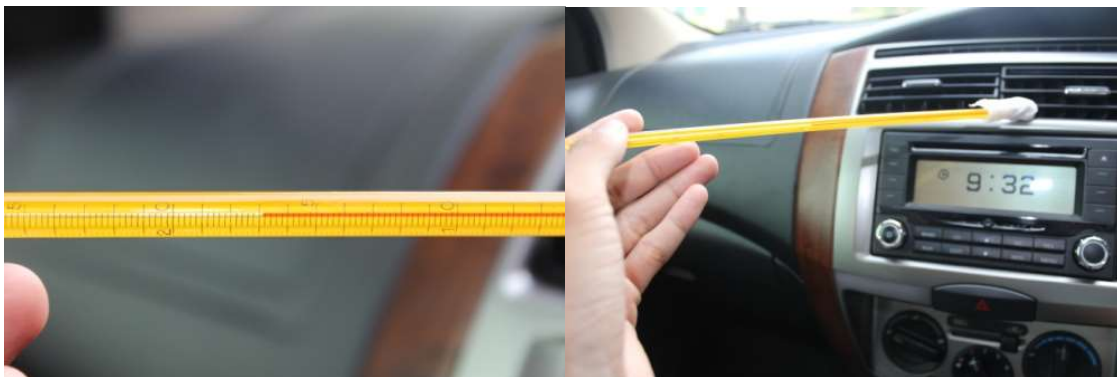
Gambar 11 pengujian terhadap sistem AC yang telah selesai diperbaiki, proses ini bertujuan untuk mengetahui perubahan temperatur kabin yang terjadi setelah AC diperbaiki. Pengujian yang akan dilakukan, yaitu pengujian dengan mengukur temperatur di dalam kabin kendaraan untuk mengetahui capaian suhu ketika sistem AC beroperasi.

Gambar 11. Pengukuran dengan termometer basah

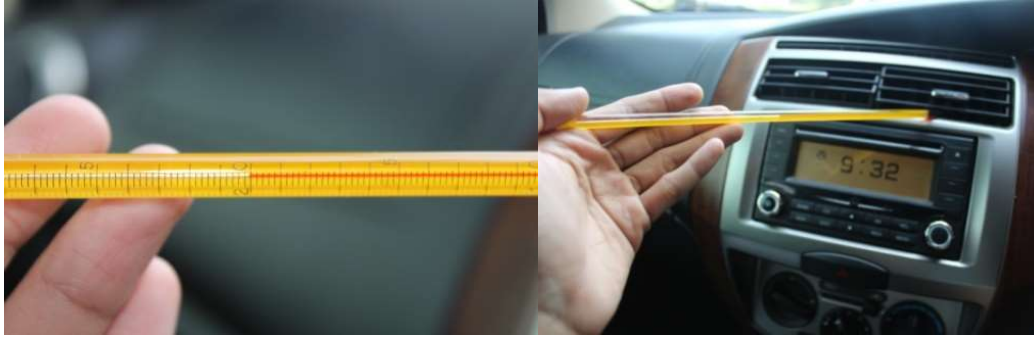
Gambar 12. Pengukuran dengan termometer kering

Gambar 12 hasil pengukuran, nilai pengukuran dimasukkan ke dalam grafik psikometrik untuk mengetahui kelembaban relatif yang nantinya dijadikan acuan standar kelembaban temperatur nyaman sesuai standar. Adapun hasil pengukurannya yang didapat pada **Tabel 5**.
