ANALISIS KEGAGALAN REM HINO FG 235 DENGAN MENGUNAKAN METODE FISHBONE ANALISIS

FAILURE ANALYSIS OF HINO FG 235 BRAKES By THE PROCESS OF FISHBONE ANALYSIS

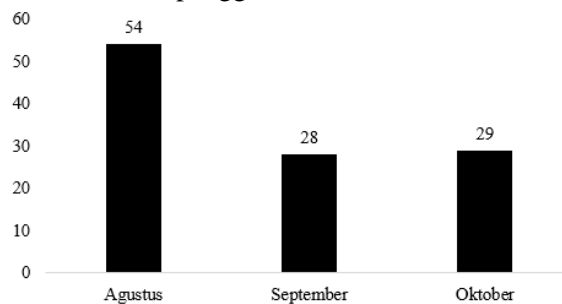
Gambar 1. Jumlah kerusakan unit.

Pada gambar 1 dijelaskan bahwa selama bulan Agustus–Oktober terjadi kerusakan pada unit truk Hino FG 235 yang ada keterkaitan dengan proses pengereman. *Trend* kerusakan tersebut perlu perhatian pada bagian manajemen PT. X, supaya bisa meningkatkan kinerja unit truk.

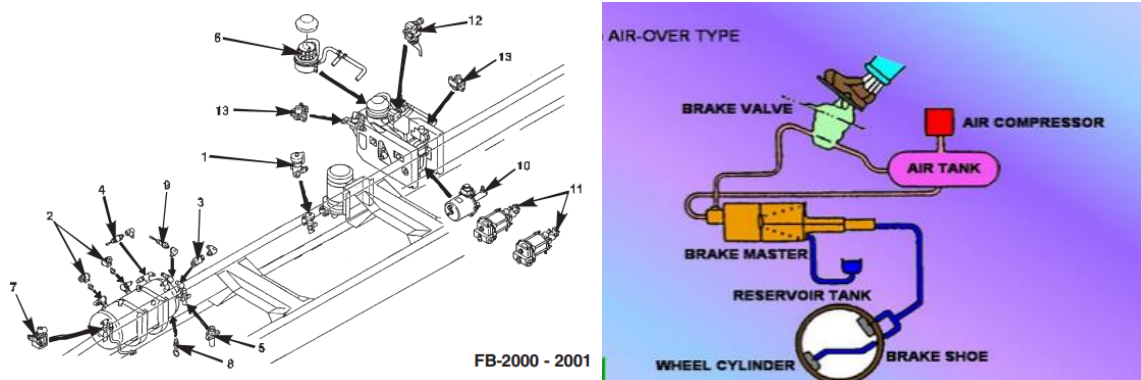
Gambar 2. *Air over hydraulic brake system*[9].

Gambar 2 menunjukkan cara kerja rem tipe *Air Over Hydraulic*. Perintah rem dari pedal rem menggunakan angin dan mendorong valve (*relay valve*) di air master sehingga angin dari tangki angin dengan tekanan dan aliran udara yang lebih besar mendorong piston di air master dengan diameter yang lebih besar mendorong piston hidrolik dan menekan minyak rem melalui pipa-pipa saluran ke *cylinder brake* di roda dan mendorong kampas rem sehingga menekan tromol untuk menghentikan putaran roda (2)[8].

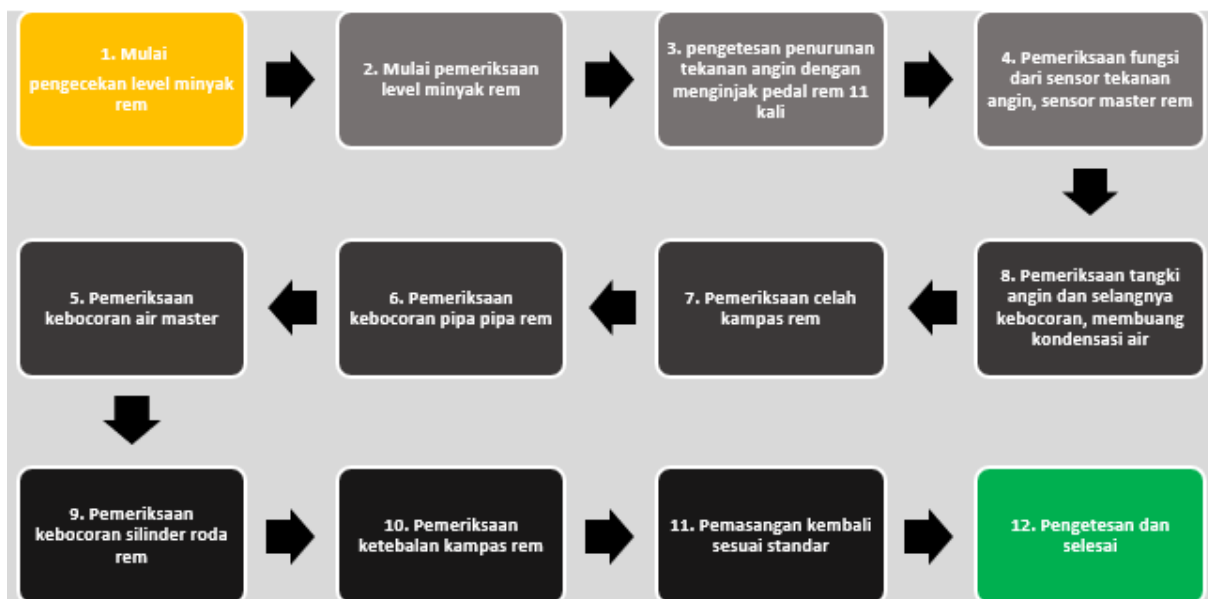
Gambar 4. Flow pengecekan rem *air over hydraulic*.

Ketika pengemudi mengoperasikan truk Hino FG 235 pada jalan turunan dan macet, beberapa kali menginjak pedal rem angin terus turun dan sensor tekanan menyala, pengemudi berusaha mengerem, namun tidak berfungsi dengan baik, akhirnya pengemudi menarik rem tangan agar kendaraan berhenti[12]. Pengemudi kemudian menambahkan tekanan angin sampai penuh pada tabung angin, untuk kembali ke bengkel. Dalam pengecekan yang di *workshop* meliputi fungsi dari sensor tekanan angin, fungsi sensor *stroke* dari air master, fungsi sensor level minyak rem, kondisi kampas rem, pipa pipa rem, air master, silinder rem dan melakukan pengetesan, sesuai dengan gambar 4.

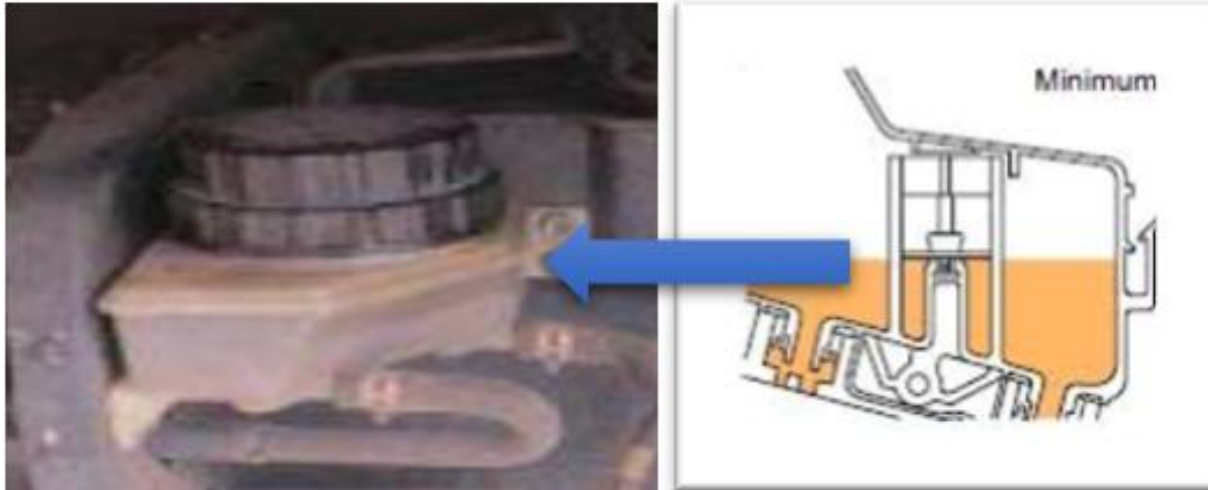
Gambar 5. Sensor level brake fluid.

Sensor level minyak rem berfungsi untuk menginformasikan kalau level minyak rem kurang dari standarnya. Ini terjadi karena bocor atau penguapan. Jika lampu indikator akan menyala di *dashboard*, maka ada kerusakan pada sensor level dan yang harus dilakukan adalah perbaikan atau mengganti sensor baru, sesuai gambar 5.

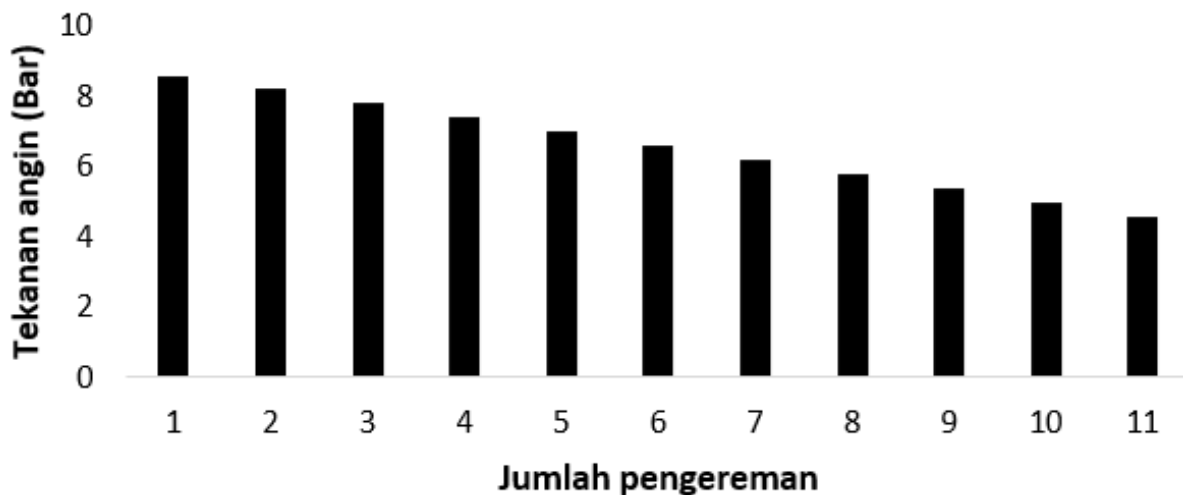
Gambar 6. Test tekanan angin sebelum celah kampas rem di setel.

Pemeriksaan sensor *air pressure* dan suplai angin, untuk menginformasikan apabila tekanan angin di tangki kurang dari 5 bar, maka lampu indikator di *dashboard* menyala dan alarm berbunyi, truk harus berhenti untuk mengisi angin, dan memeriksa kebocoran dan harus dilakukan pemeriksaan kompresor angin. Dari hasil pemeriksaan pengisian angin masih normal sampai 9 bar. Pada saat kondisi truk diam dan putaran mesin langsam dilakukan pengereman sampai 12 kali sensor tekanan baru menyala, dan kondisi normal, sesuai dengan gambar 6[13].

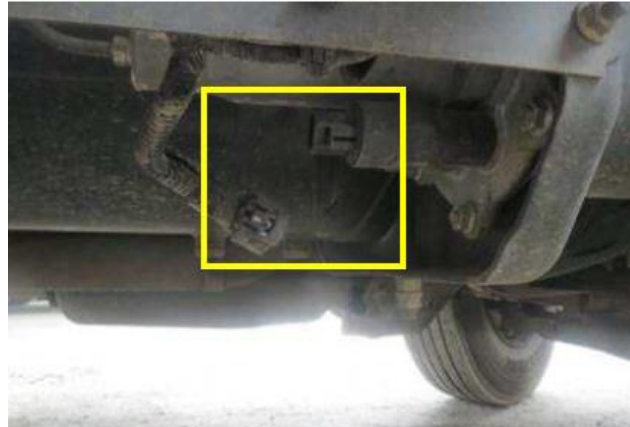
Gambar 7. Sensor airmaster travel.

Apabila jarak main piston *air master* terlalu panjang. Apabila celah kampas rem sudah terlalu lebar atau terjadi masalah pada piston *hidrolik seal*-nya sudah lemah, atau kebocoran pada pipa remnya, maka sensor *air master* piston stroke akan berfungsi.

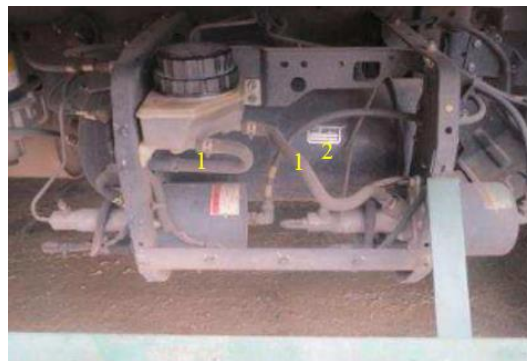
Gambar 8. Tangki angin (2) dan selang rem (1).

Pemeriksaan dilakukan juga pada tangki dan selang angin rem gambar 8. Di sini tidak ditemukan kebocoran, air master juga tidak ditemukan kebocoran angin baik pada saat diinjak ataupun tidak.

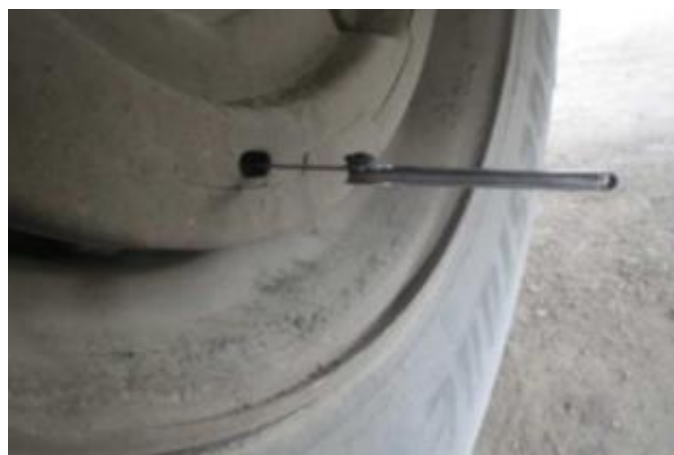
Gambar 9. Pengukuran celah kampas rem.

Pemeriksaan pada celah kampas rem dengan brake drum, hasilnya sudah lewat dari standar[14], yang dijelaskan pada tabel 1. Sedangkan pada gambar 6 dijelaskan mengenai pengukuran celah kampas rem[15].

Pos 1	Pos 2	Pos 3	Pos 4
Celah atas	1,2	1,2	1,2	1,2
Celah bawah	1,2	1,2	1,2	1,2
Standar	0,30 mm atau 5 -7 notch

Dari semua hasil pemeriksaan yang sudah dilakukan maka kemungkinan terbesar penyebab utama kegagalan rem tersebut adalah dari celah rem yang sudah di luar standarnya sehingga jarak *main piston air master* terlalu jauh, dimana hal tersebut membutuhkan jumlah angin yang lebih banyak[16], antara konsumsi dan suplai angin tidak seimbang akibatnya angin di tangki tekanannya turun di bawah batas aman sehingga kekuatan rem di roda berkurang akibatnya truk remnya kurang pakem/nyelonong. Posisi gigi netral dan putaran mesin langsung akibatnya suplai angin dari kompresor tidak seimbang dengan kebutuhan rem.

Semua komponen dipasang kembali sesuai dengan spesifikasinya, penyetelan kembali celah kampas rem sesuai standar dan dilakukan test rem. Dari hasil pengukuran tekanan angin setelah perbaikan dan dilakukan pengetesan rem berfungsi dengan baik.

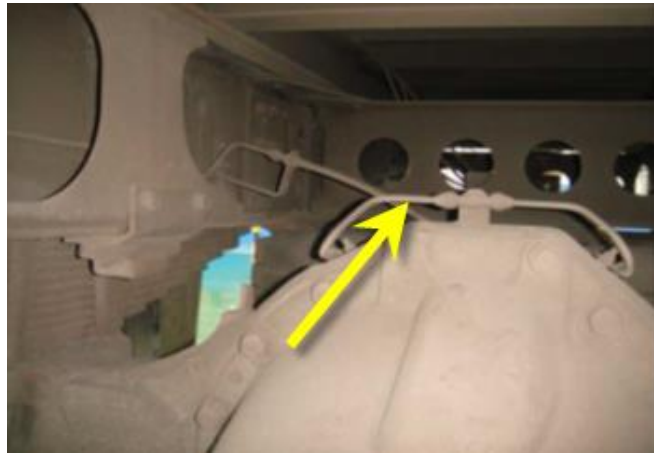
Gambar 10. Pipa minyak rem.

Pada gambar 10 pemeriksaan pipa-pipa minyak rem dari mulai air master ke silinder rem roda, tidak ada yang bocor minyak rem.

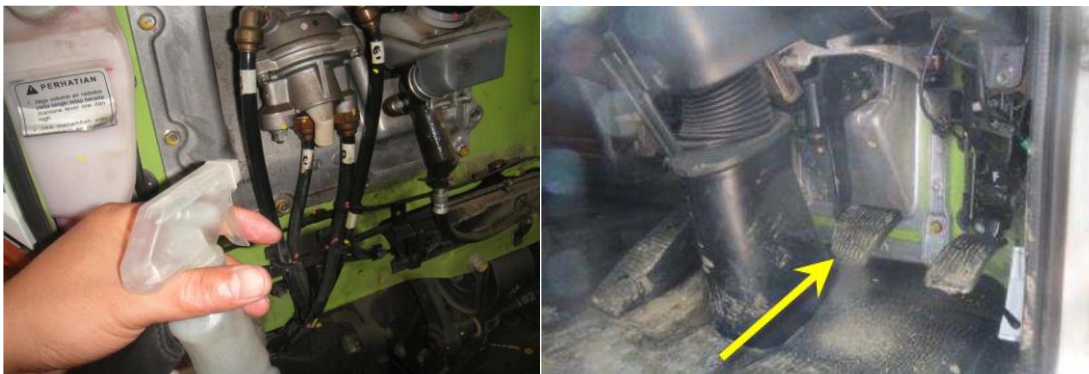
Gambar 11. Pemeriksaan *foot brake valve* (kiri) dan pemeriksaan pedal rem (Normal).

Pada gambar 11 pemeriksaan kebocoran *foot brake valve* pada saat diinjak dan tidak dan pedal rem, dalam pengecekan yang dilakukan dengan kondisi normal.

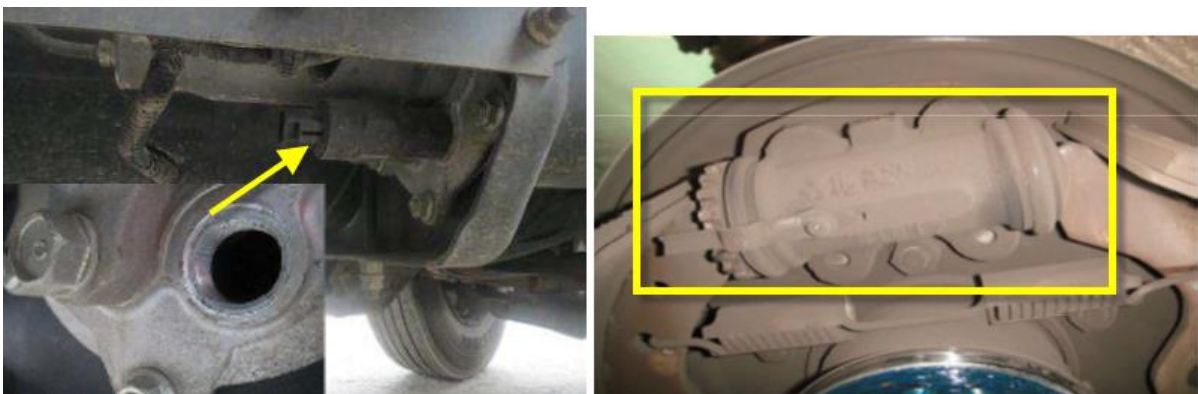
Gambar 12. Pemeriksaan kebocoran dalam air master (Kiri) dan brake piston roda (Kanan).

Pemeriksaan visual pada *air master* dengan membuka sensornya untuk melihat kebocoran minyak rem atau kebocoran, pada saat diinjak atau tidak (normal), yang dijelaskan pada gambar 12 dan *brake piston* roda.

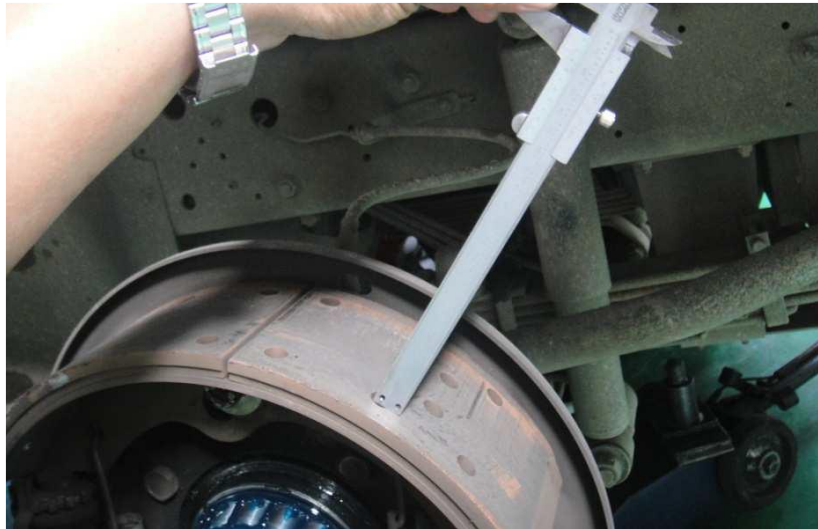
Gambar 13. Pemeriksaan ketebalan kampas rem[16][8].

Pemeriksaan ketebalan kampas rem, hasilnya masih masuk standar semua.

Kampas	Pos 1	Pos 2	Pos 3	Pos 4
Atas	8	8	8	8
Bawah	8	8	8	8
Standar	Baru: 10 mm	Minimal: 5 mm

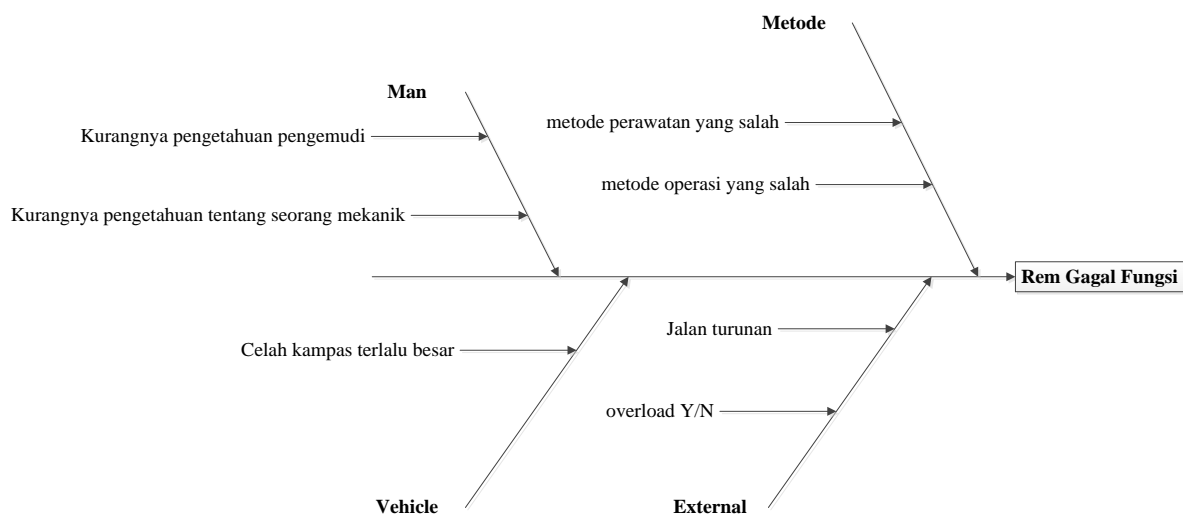
Gambar 14. Diagram *fishbone analysis*.

Dalam analisis menggunakan *fishbone analysis* ini kegagalan pengereman disebabkan oleh celah kampas rem terlalu besar yang disebabkan keausan.
