## Analisis kegagalan pada blade turbin PLTU 400 MW

### *Failure analysis on turbine blade of PLTU 400 MW*

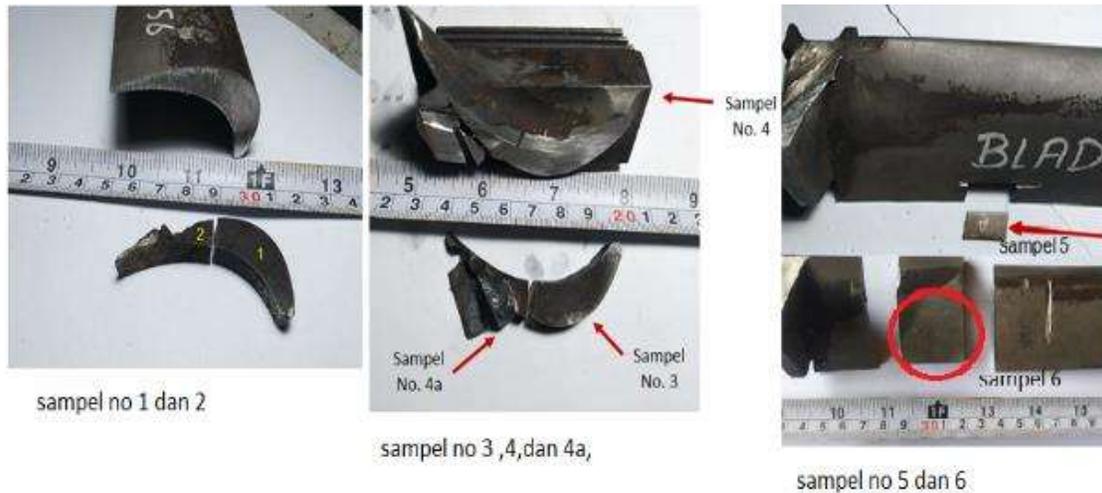
Gambar 2. Lokasi pengambilan sampel

Pengambilan sampel uji untuk menganalisis permukaan patahan diambil dari badan *blade* yang gagal sebanyak 2 sampel. Sampel no. 3, 4 dan 4a diambil dari permukaan patahan kaki *blade*, sepanjang area patahan dan kemudian dipotong lagi menjadi dua bagian dan diberi notifikasi sebagai sampel no.3 dan 4a. Sampel no. 5 masih diambil dari badan *blade* yang mengalami kegagalan sedangkan sampel no. 6 diambil dari *blade* yang berbeda tetapi masih dalam satu barisan LP Turbin dimana kondisinya tidak mengalami patah, semuanya dapat dilihat pada [Gambar 2](#). Sampel no.4a tidak dilakukan pengujian apapun karena mengalami proses las (pada saat pelepasan dari *disk*), sehingga tidak layak uji karena sudah mengalami perubahan fasa. Proses pembersihan kerak dengan bahan kimia dilakukan pada sampel no 1, 2 dan 3 untuk membantu pengamatan visual area patah.
