PENERAPAN TEKNIK *FAULT TREE ANALYSIS* UNTUK MENGURANGI KECELAKAAN KERJA DI DEPARTEMEN REBUILD CENTER PT. X

IMPLEMENTATION OF FAULT TREE ANALYSIS TECHNIQUES TO REDUCE WORK ACCIDENTS IN THE DEPARTMENT OF REBUILD CENTER PT. X

Bayu Idiyanto¹, Awang Surya^{2*}

^{1,2*} Program Studi Teknik Mesin, Sekolah Tinggi Teknik Muhammadiyah Cileungsi

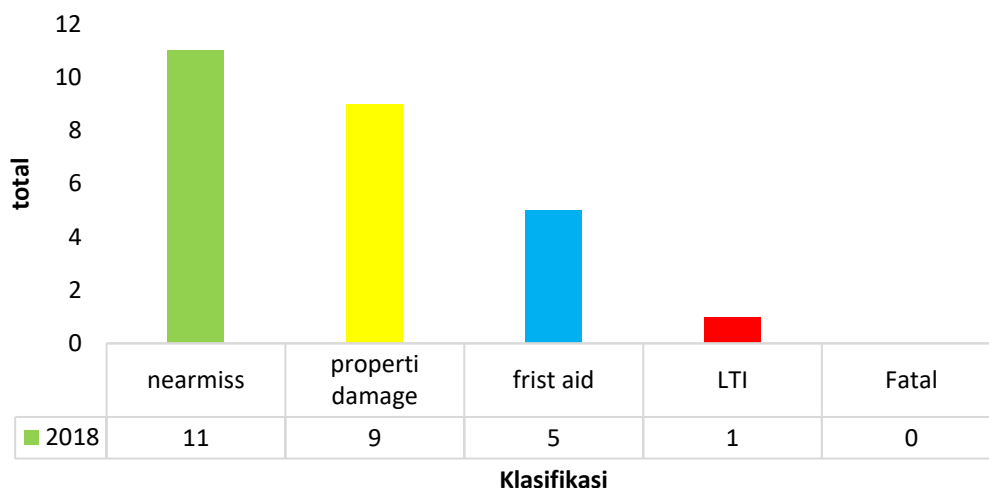
Gambar 1. Grafik total *accident year to date* 1 September Tahun 2018

Dari gambar 1 menunjukkan angka di bulan berjalan September 2018 terjadinya insiden sudah mencapai 26 kasus kecelakaan kerja, di antaranya 11 kasus *near miss*, 9 kasus *property damage*, 5 *first aid* dan 1 LTI (*Lost Time Injury*). Dari data tersebut harus dilakukan perbaikan dengan mengambil satu kejadian kecelakaan kerja agar bisa diidentifikasi akar penyebab meningkatnya angka kecelakaan kerja di PT X.

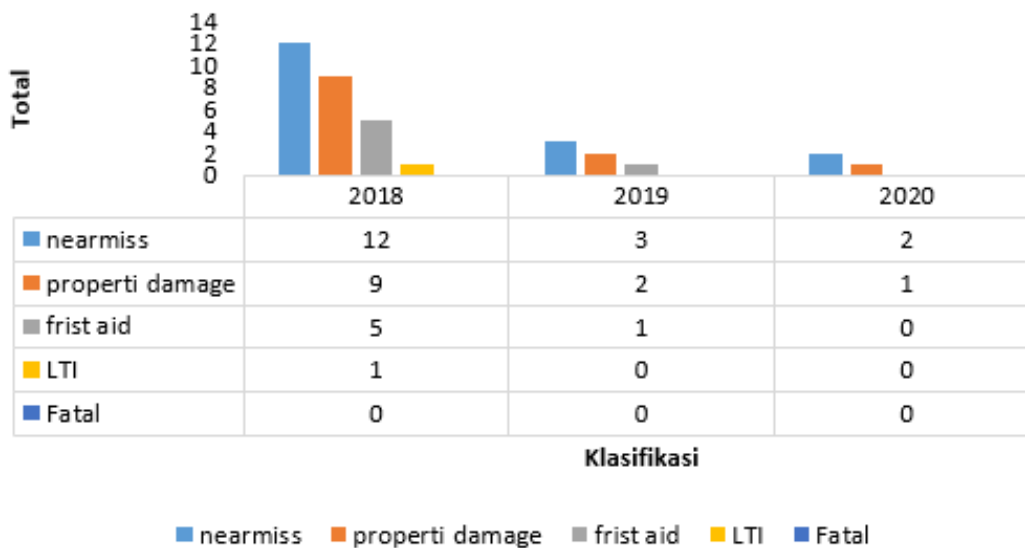
Gambar 6. Total insiden PT. X Tahun 2018-2020

Langkah-langkah yang telah dilakukan pada kasus kecelakaan yang menimpa teknisi tersebut untuk dilakukan identifikasi pada kasus kecelakaan yang lain. Ini dimaksudkan agar setiap kecelakaan kerja ditemukan akan akar masalahnya dan kemudian ditentukan tindakan perbaikannya.
