TEKNOSAINS: Jurnal Sains, Teknologi dan Informatika

Volume 9, Nomor 1, Januari 2022, hlm. 40-46

Identifikasi Kebocoran Suspensi Teleskopik Fork Kendaraan Roda Dua Menggunakan Metode Fishbone Diagram

Identification Leakage Telescopic Suspension Fork Two Wheel Vehicle Using Fishbone Analysis Method

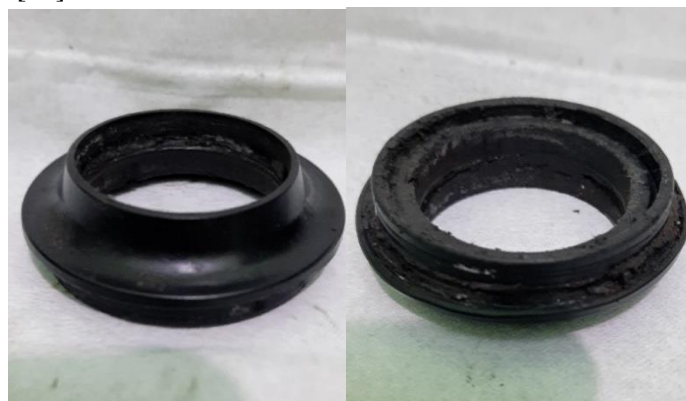
Gambar 6. *Dust seal*.

Sebagai penahan kotoran dari luar atau mengcover debu agar tidak masuk kedalam sistem hidrolik pada suspensi [10].
